POLITIETS FELLESTJENESTER

# RESULTATER OVERVÅKING OVERVANN PNB

NOTAT MILJØ

Vannovervåking PNB

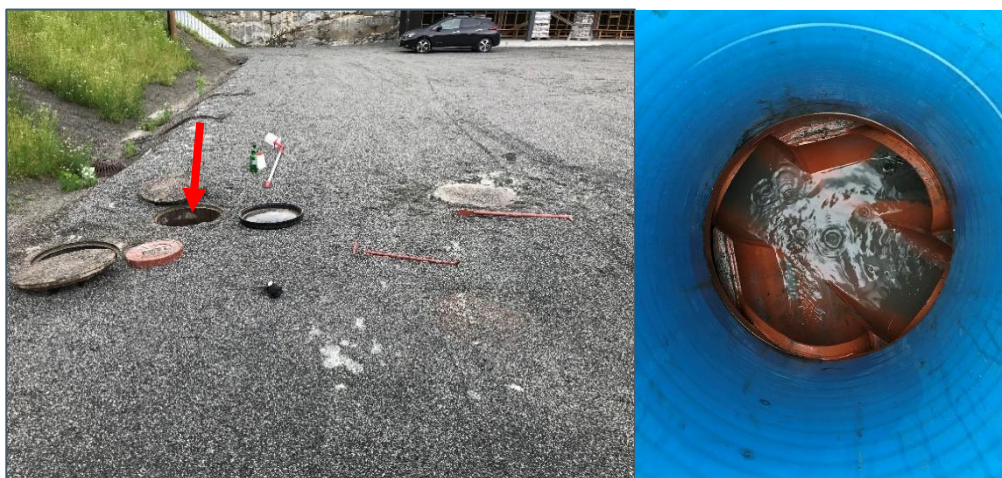
Prøven ble tatt med 2 stk. 1 liters glassflasker og 1 stk. 1 liters plastflaske (Figur 3). Prøven ble tatt i utløpskum O16. Det er en 600 mm plastkum, med kråkefot og blått stigerør. Under prøvetaking 30. juni ble det observert mye olivinsand i kummen og prøvene ble derfor ikke vurdert som representative. Kummen var spylt og rengjort før prøvetaking 24. september. Det var fortsatt noe olivinsand i kummen, men mye mindre enn den 30. juni (se Figur 2).

Figur 2. kum (O16) med rød pil hvor vannprøven ble tatt og ned i samme kum.

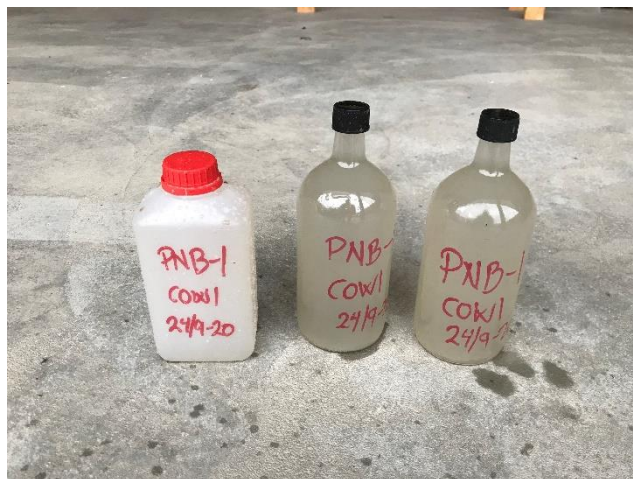
Figur 3. Prøveflasker fra prøvepunkt PNB-1.

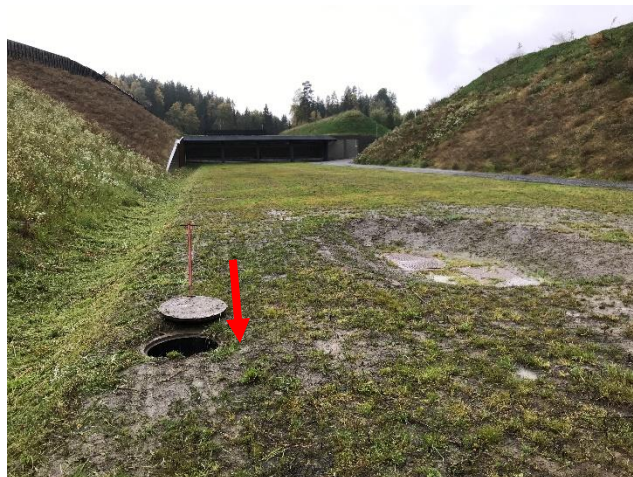
Figur 4. plassering av kum O5. Bildet er tatt mot standplass.

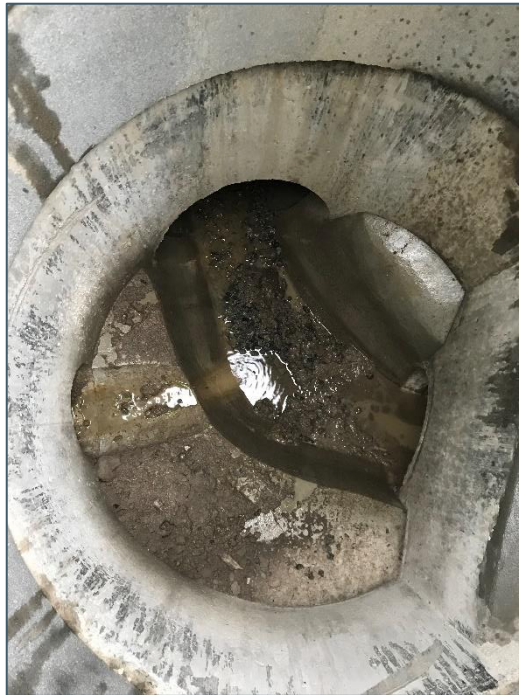
Prøven ble tatt med 2 stk. 1 liters glassflasker og 1 stk. 1 liters plastflaske. Prøven ble tatt i overvannskum O5. Denne ligger sør på baneløpet for 100 m banen (se figur 4). Det var noe sand, grus og stein i kummen (figur 5). Det ble vurdert at det ikke hadde noen betydning for prøvetakingen, men den er senere blitt spylt og rengjort slik at det ikke skal være fare for røret nedstrøms kummen skal tettes.

*Figur 5. viser kum O5. Prøven tas i sidegrenet som kommer inn fra venstre i bildet. Bildet er tatt mot sør.*

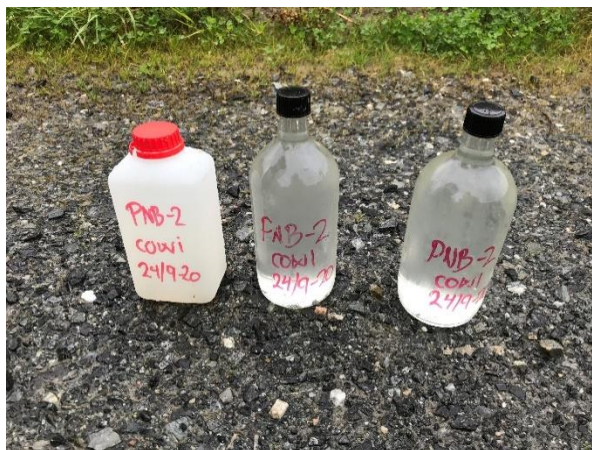
*Figur 6. Prøveflasker fra prøvepunkt PNB-2*

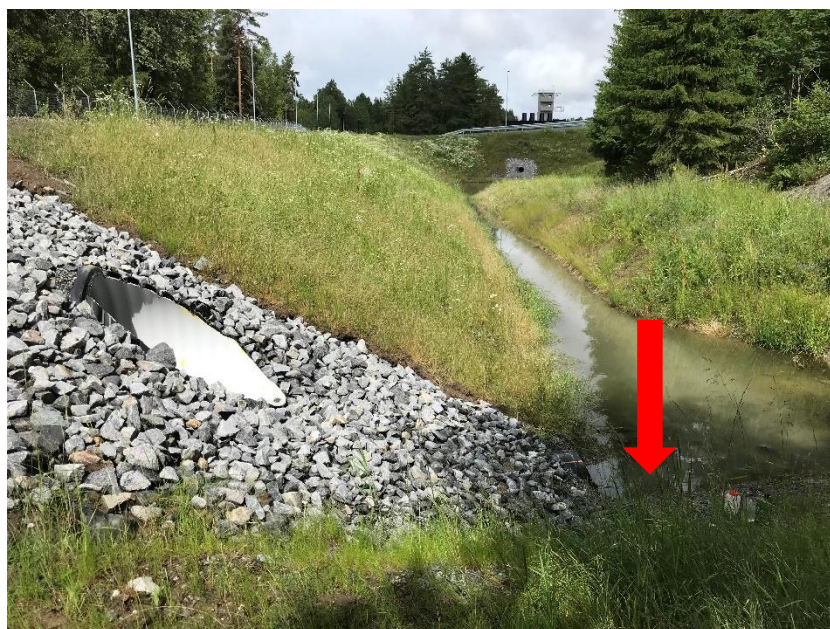
Prøven ble tatt med 2 stk. 1 liters glassflasker og 1 stk. 1 liters plastflaske.  
Prøven ble tatt rett før stikkrenne gjennom veien, vist i Figur 7.

Figur 7. viser med rød pil hvor prøven ble tatt

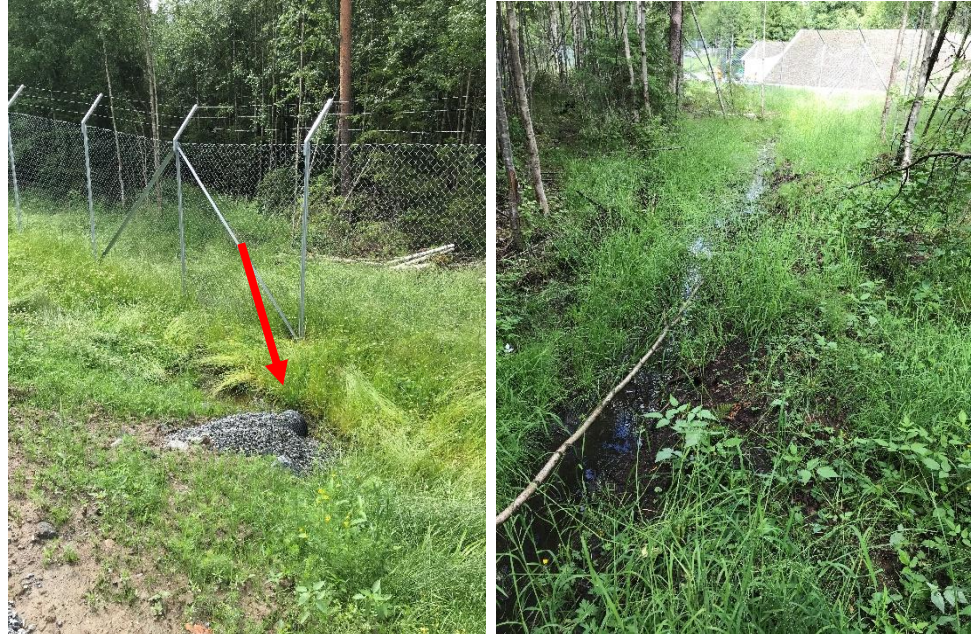
Prøven ble tatt med 1 stk. 1 liters plastflaske. Prøven ble tatt i bekken/ grøftesiget ca. 30 meter nedstrøms der utløp fra bunkersområdet krysser gjerdet, vist i Figur 9. For å ta prøven må en enten få tak i nøkkel for å åpne porten litt sør for bunkersområdet eller en må gå hele veien på utsiden av gjerdet fra vakta.

Figur 8. Bilde 7a viser med rød pil ca utløp fra bunkersområde ut mot grøftesiget i skogen. Trase for grøfta kan skimtes. Bilde 7b er tatt fra grøftesiget tilbake mot bunkersområdet.

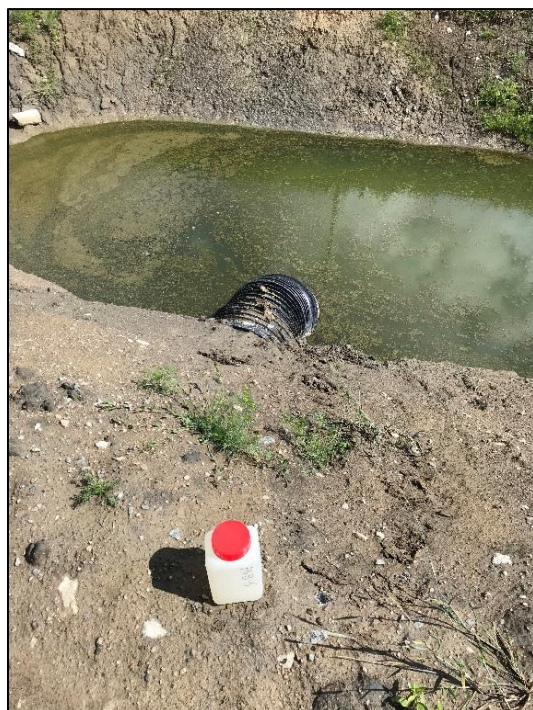
Prøven ble tatt med 1 stk. 1 liters plastflaske. Prøven ble tatt rett ved det dykkede utløpsrøret, vist i Figur 10.

Figur 10. Prøvepunkt PNB-5 ved dykket utløp i fordrøyningsareal/-dam.

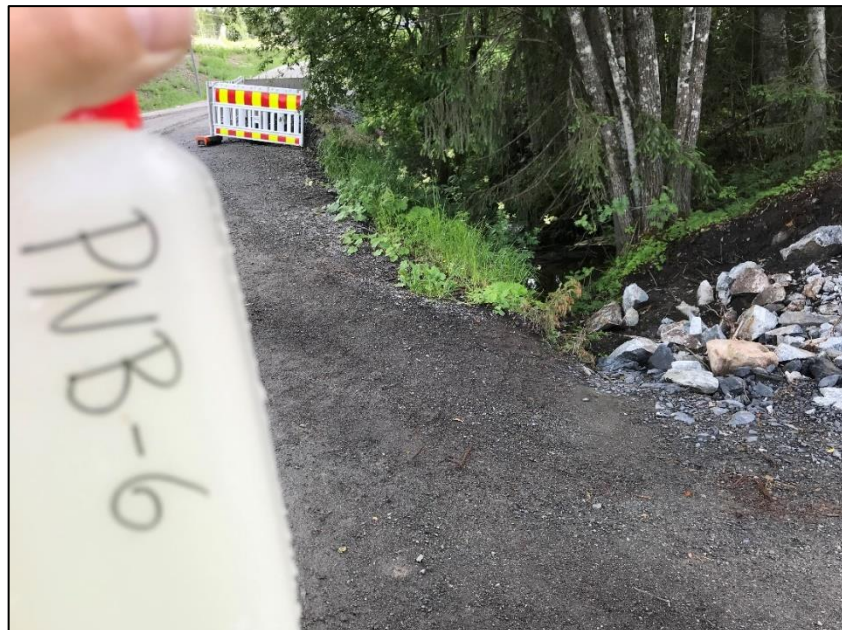
Prøven ble tatt med 1 stk. 1 liters plastflaske. Prøven ble tatt i bekken på sørsiden av turveien, vist i Figur 11 og Figur 12.

Figur 12. viser prøvepunkt PNB-6, nederst på området.
