# Kildesporing av kobber på Nord-Herøy

**Akvaplan-niva AS Rapport: 2023\_65021.1**

| Dato | 23.11.2023 |
| Kunde | Statsforvalteren i Nordland |

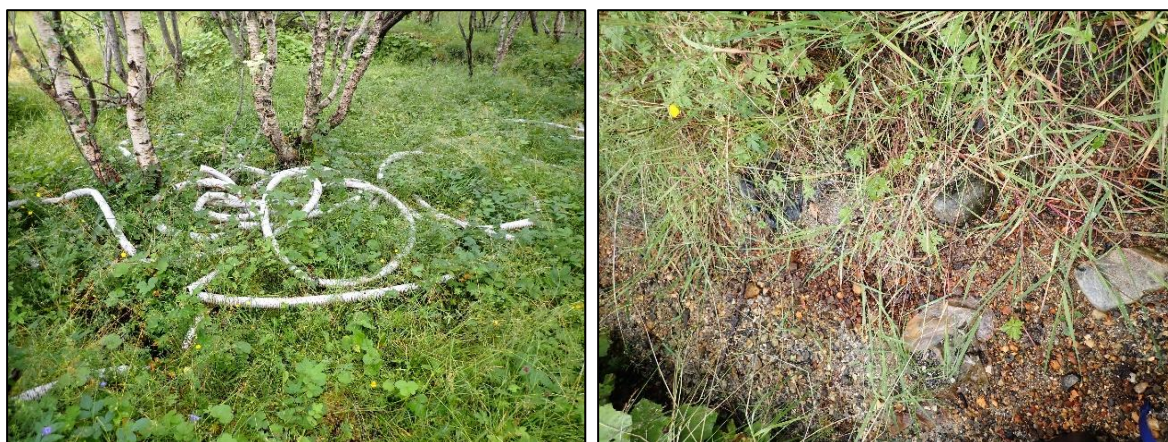
Ved prøvetakingspunkt St 1.4 ble det observert avfall i terrenget og metallutfelling (primært jern, mangan) på sandig jord ca. 1 m fra avfallet (Figur 4). På de øvrige stasjoner og i terrenget for øvrig ble det ikke observert tegn til forurensning med metaller. Jordprøver fra området bestod av fuktig myr eller mold med høyt innhold av organisk materiale. Det ble ikke observert tydelige spredningsveier i terrenget (bekker, overflatevann). Eventuell forurensning kan spres med overvann mot sjøen, men metaller vil i høy grad holdes tilbake i den organiske rike jorden. En vannprøve ble tatt i en veldig liten bekk (10 cm bredde) ved St1.4. Vannet i bekken var klart. Planter som ble prøvetatt fra området var gress fra inn- og utmark, lyng, lav og tang.

Figur 4: Bilder fra St1.4 med avfall i terrenget (plastrør) og metallutfelling i sandig jord.

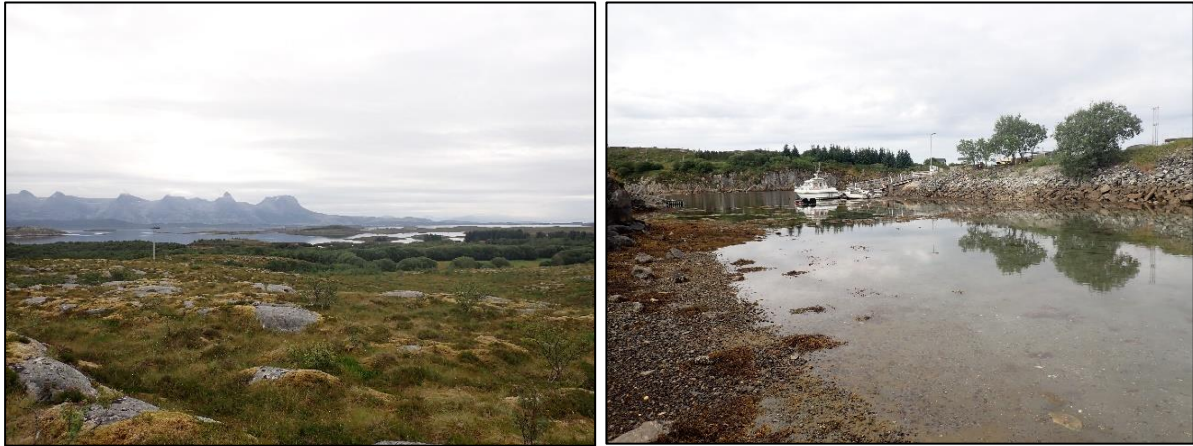
På område 2 ble det ikke observert tegn til forurensning med metaller. Utvalgte bilder fra området er vist i Figur 6. Jordprøver fra området besto av fuktig myr eller mold med høyt innhold av organisk materiale. Det ble ikke observert tydelige spredningsveier i terrenget (bekker, overflatevann). Eventuell forurensning kan spres med overvann mot sjøen eller myrområder, men metaller vil i høy grad holdes tilbake i den organiske rike jorden. Planter prøvetatt fra området var gress fra inn- og utmark, lyng, lav, blåbær/krøkebær planter og tang.

Figur 6: Bilder fra St2.4 (Brannåsen) og St2.17 (sør for bensin/dieseltank og Sigurd Dahl butikken).

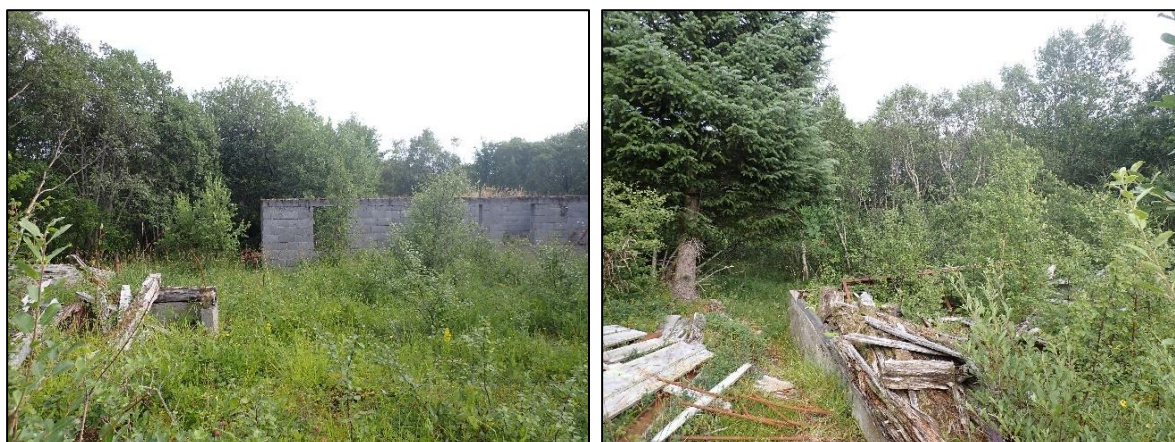
På område 3 ved St3.2 var det et gammelt bygg med tilhørende byggavfall i terrenget (Figur 8). I de øvrige prøvetakingspunkter og i terrenget for øvrig ble det ikke observert tegn på metallforurensning. Jordprøver fra området bestod av fuktig myr eller mold med høyt innhold av organisk materiale. Det var en kanal fra innmark nord på området til sjøen og en bekk fra Salsvatnet til sjøen ved Hokleppen, men ellers ble det ikke observert tydelige spredningsveier i terrenget. Eventuell forurensning kan spres med overvann mot sjøen de to innsjøene, Vikvatnet og Salsvatnet, og metaller vil i høy grad tilbakeholdes i den organiske rike jorden. Planter prøvetatt fra området var gress fra inn- og utmark, lyng, lav, blåbær/krøkebær planter og tang.

Figur 8: Bilder fra St3.2 – gammelt bygg og byggavfall i terrenget.

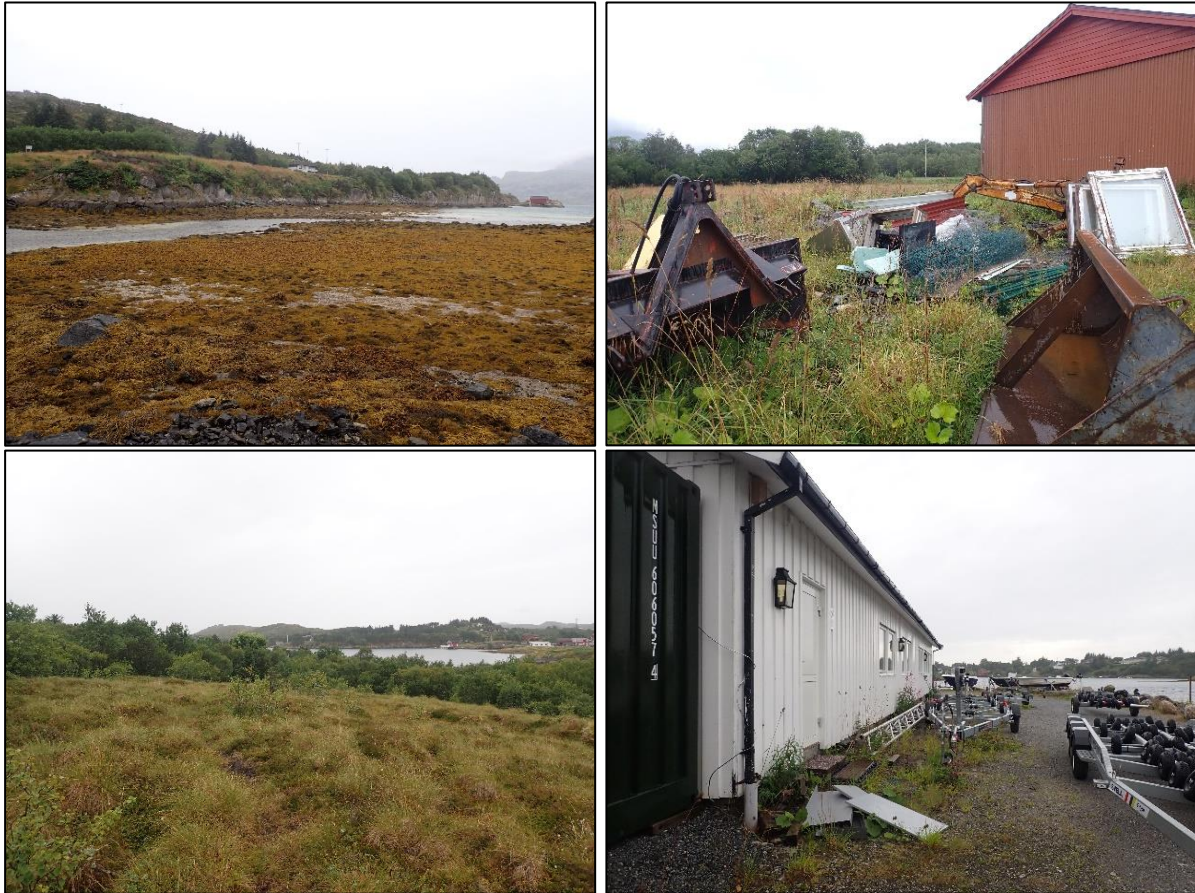
På område 4 ble det ikke observert tegn til metallforurensning i terrenget. Utvalgte bilder fra området er vist i Figur 10. Jordprøver fra området besto av fuktig myr eller mold med høyt innhold av organisk materiale. Det ble det ikke observert tydelige spredningsveier i terrenget. Eventuell forurensning kan spres med overvann mot sjøen, men metaller vil i høy grad holdes tilbake i den organisk rike jorden. Planter som ble prøvetatt fra området var gress fra inn- og utmark, lyng, lav, blåbær/krøkebær planter og tang.

Figur 10: Bilder fra område 4: øverst venstre – ved Brunsvikveien, nord på område 4 (St4.5), øverst høyre – gård/fjøs midt på området (St4.18), nederst venstre - myrområde mot vest (St4.30) og nederst høyre båtbutikk (St4.34).

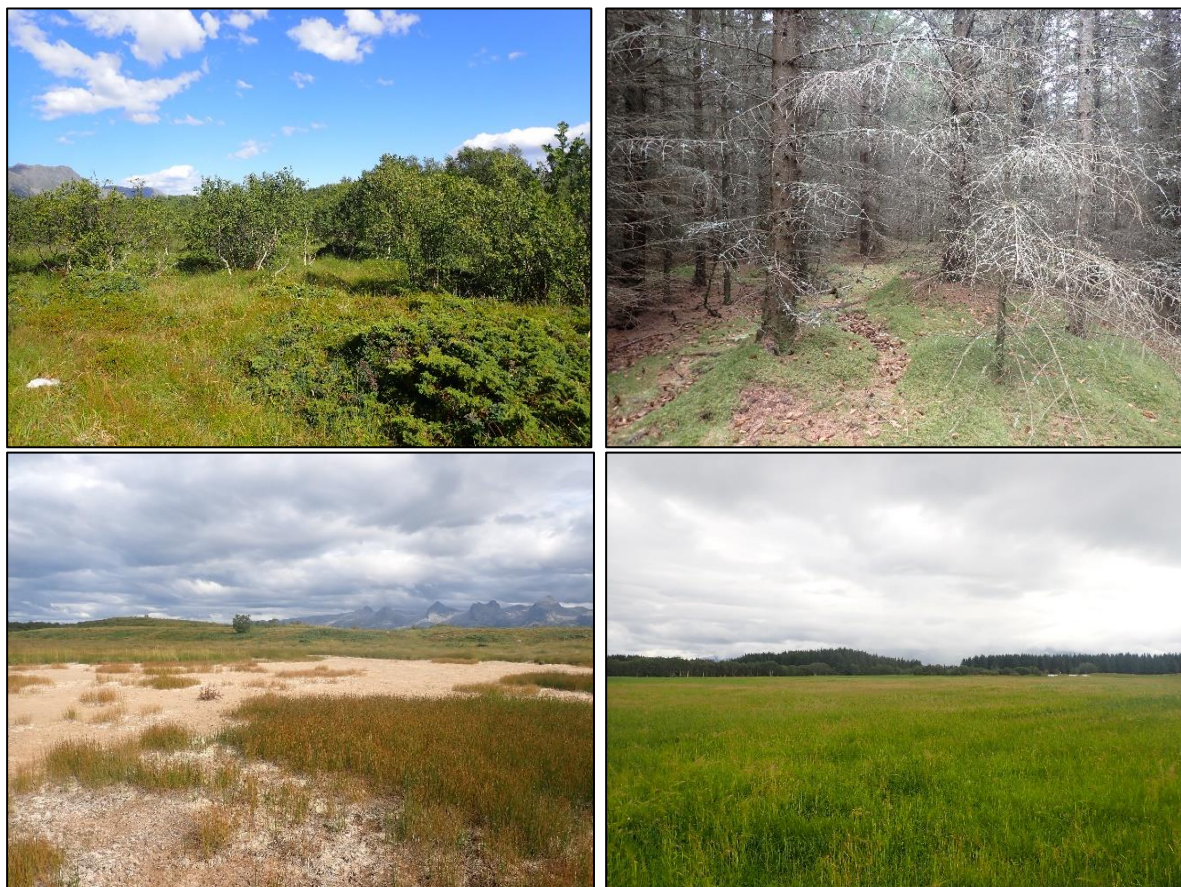
På område 5 ble det ikke observert tegn på metallforurensning i terrenget, utvalgte bilder fra området er vist i Figur 12. Jordprøver fra området bestod av myr eller mold med høyt innhold av organisk materiale. Innsjøen Storvatnet ligger i området og bekker på sørsiden fører avrenning mot innsjøen. I grensen mot kvikkleireøya ble det observert uttørket overflatevann (St5.22). Det ble ikke observert andre tydelige spredningsveier i terrenget. Eventuell forurensning kan spres med overvann mot sjøen eller innsjø/vannkilder og med bekk mot innsjøen. Metaller vil i høy grad holdes tilbake i den organisk rike jorden. Planter prøvetatt fra området var gress fra inn- og utmark, lyng, lav, blåbær/krøkebær planter og tang.

Figur 12: Bilder fra område 5: øverst venstre – myr, nord på område 5 (St5.2), øverst høyre – granskog (St4.21), nederst venstre – uttørket overflatevannkilde (St5.22) og nederst høyre innmark ved Vangen (St5.42).

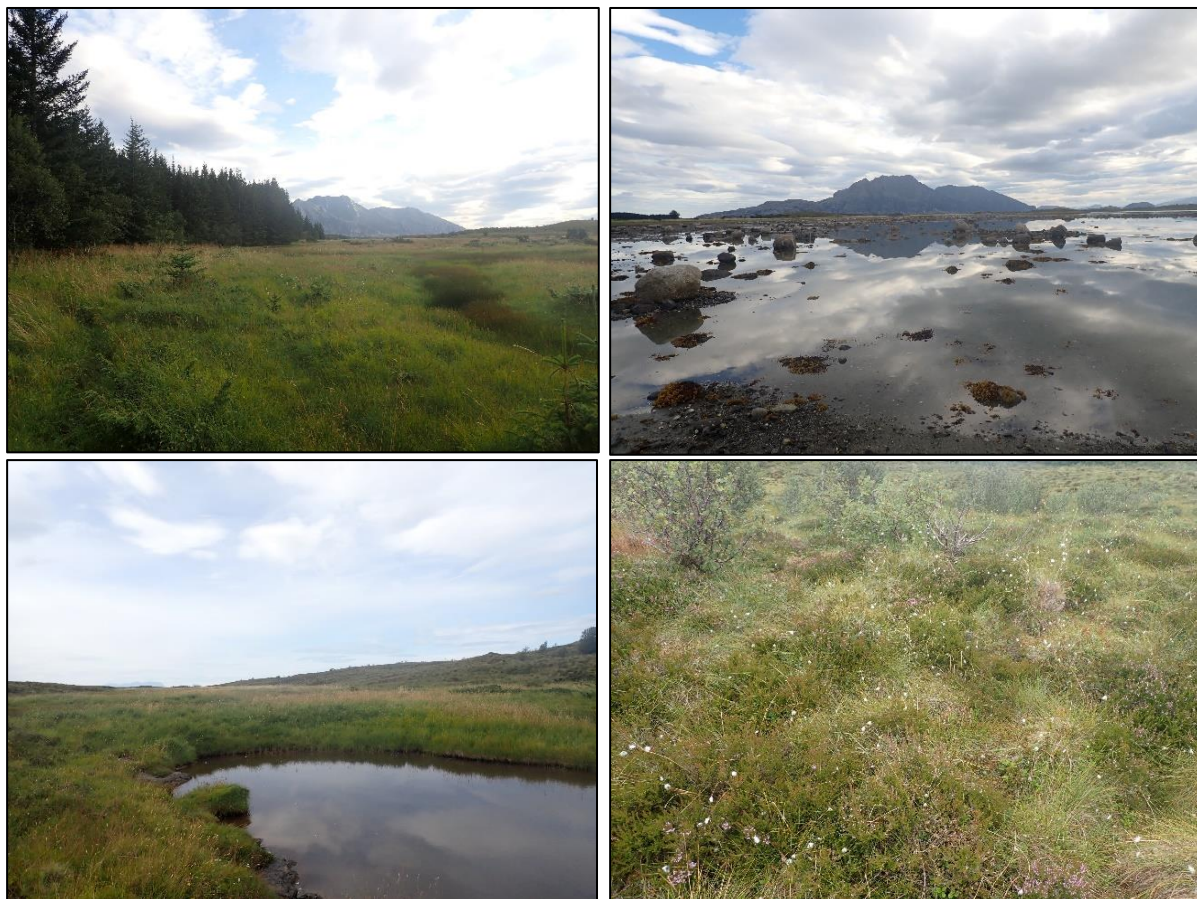
På område 6 ble det ikke observert tegn på metallforurensning i terrenget. Utvalgte bilder fra området er vist i Figur 12. Jordprøver fra området bestod av myr med høyt innhold av organisk materiale. Sedimentprøvene var grovkornet sand og grus. Det var generelt tørt på området og overvannskilder var tørre, med unntak av én enkelt på nordsiden av øya.

Figur 14: Bilder fra område 6: øverst venstre – skoggrense mot område 5 (St6.1), øverst høyre – strandsone vest på kvikkleireøya (St6.5), nederst venstre – overflatevannkilde (St6.13) og nederst høyre myr (St6.18).

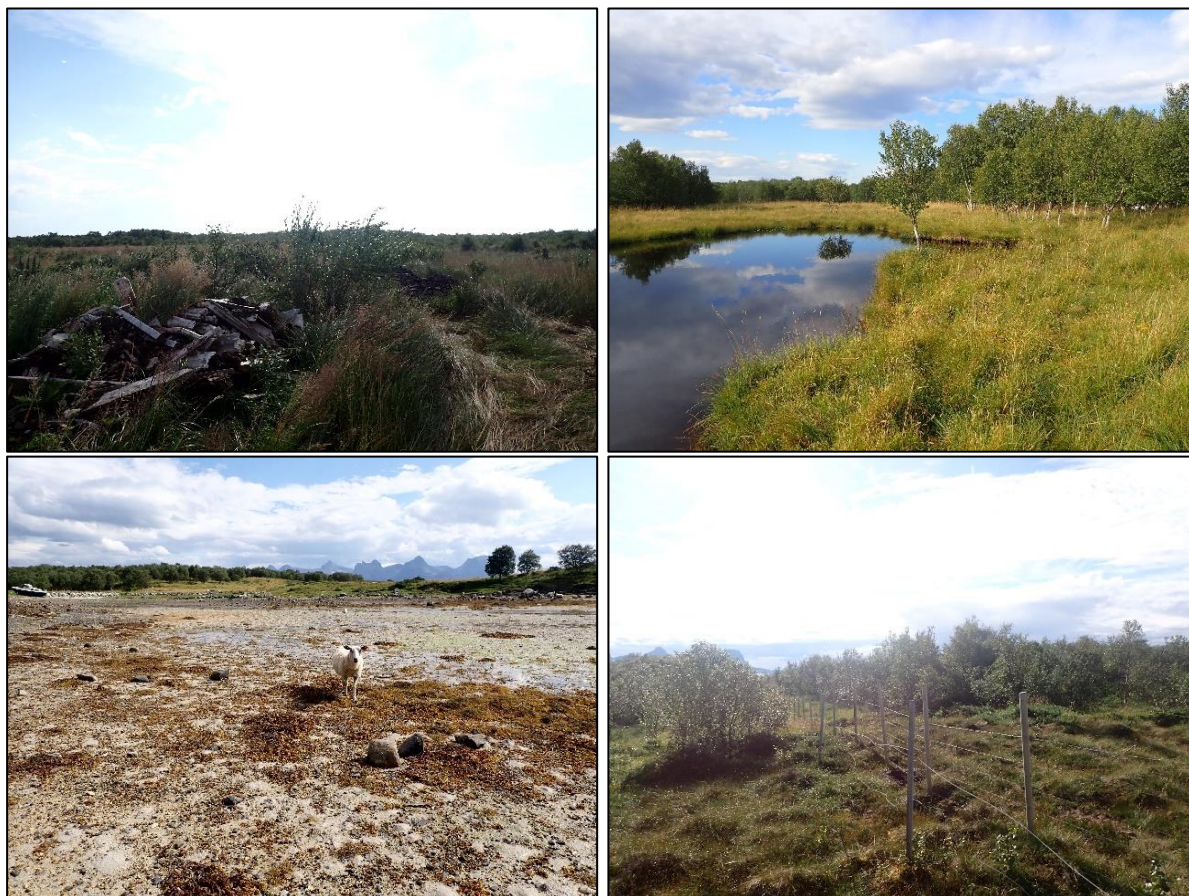
På område 7 ble det ikke observert tegn på metallforurensning i terrenget. Utvalgte bilder fra området er vist i Figur 16. Jordprøver fra området bestod av myr eller mold med høyt innhold av organisk materiale. Det var enkelte bekker (liten eller ingen vannføring) i området og en forekomst av overflatevann øst på området (St7.28). Det ble ikke observert andre tydelige spredningsveier i terrenget. Eventuell forurensning kan spres med overvann eller bekk mot sjøen. Metaller vil i høy grad holdes tilbake i den organisk rike jorden. Planter som ble prøvetatt fra området var gress fra inn- og utmark, lyng, lav, blåbær/krøkebær planter og tang.

Figur 16: Bilder fra område 7: øverst venstre – brent trevirke i terrenget, nord på område 7 (St7.12), øverst høyre – overflatevannkilde (St7.28), nederst venstre – strandsone sør på område 7 (St7.44) og nederst høyre myr (St7.69).

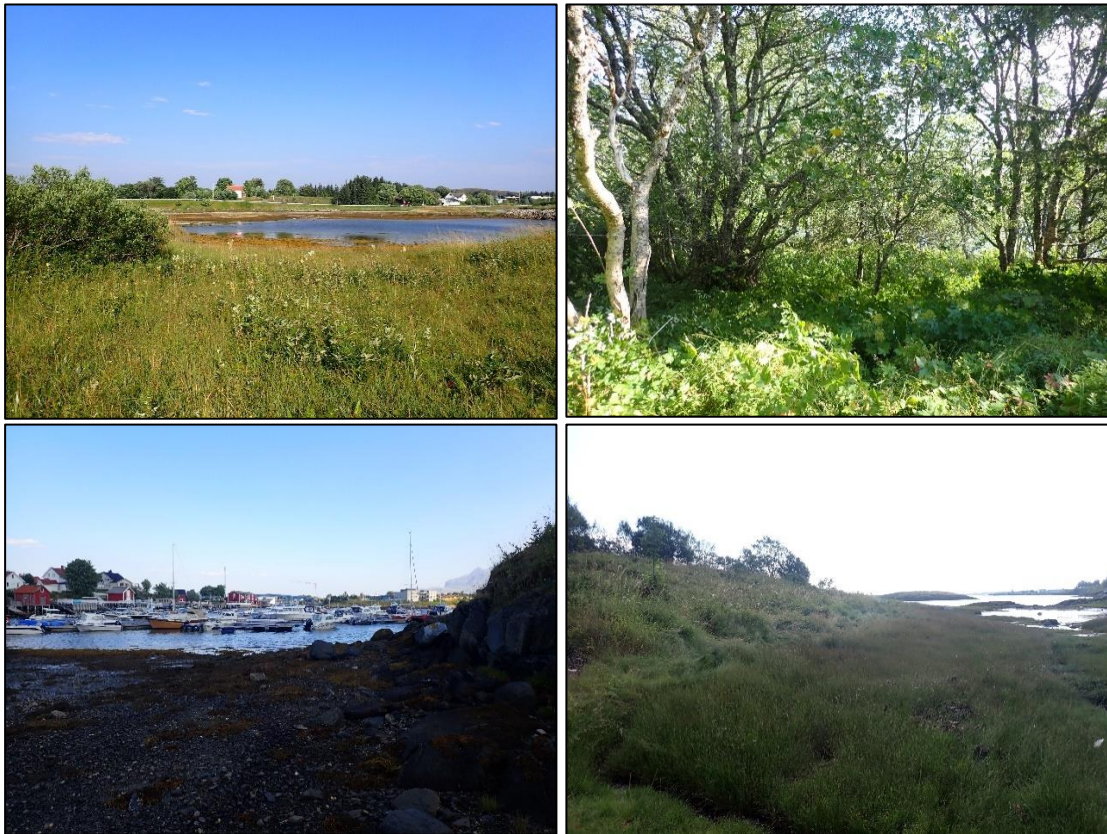
På område 8 ble det ikke observert tegn på metallforurensning i terrenget. Utvalgte bilder fra området er vist i Figur 18. Jordprøver fra området besto av myr eller mold med høyt innhold av organisk materiale. Sedimentprøvene var grovkornet sand og grus. Det var en enkelt overvannskilde/ bekk som løp ut mot sjøen (St8.13) i området. Det ble ikke observert andre tydelige spredningsveier på område 8. Eventuell forurensning kan spres med overflatevann ut mot sjøen. Metaller vil i høy grad holdes tilbake i den organisk rike jorden. Planter som ble prøvetatt fra området var gress, lyng, lav, skogplanter og tang.

Figur 18: Bilder fra område 8: øverst venstre – sør-vestlig del av holmen (St8.2), øverst høyre – skogområde, nordlig del av holmen (St8.8), nederst venstre –småbåthavn (St8.11) og nederst høyre utsikt fra drikkevannskilde mot sjøen (St8.13).
